ПАСПОРТ ДОСТУПНОСТИ № ДС-08 от 26.06.2020

**Государственное бюджетное учреждение
здравоохранения Севастополя «Севастопольский
городской онкологический диспансер
имени А.А.Задорожного»**

**ПАСПОРТ ДОСТУПНОСТИ № ДС-08 от 26.06.2020
объекта социальной инфраструктуры (ОСИ)**

**АКТ ОБСЛЕДОВАНИЯ № 11 от 09.06.2019
объекта социальной инфраструктуры (ОСИ)
к паспорту доступности № ДС-08**

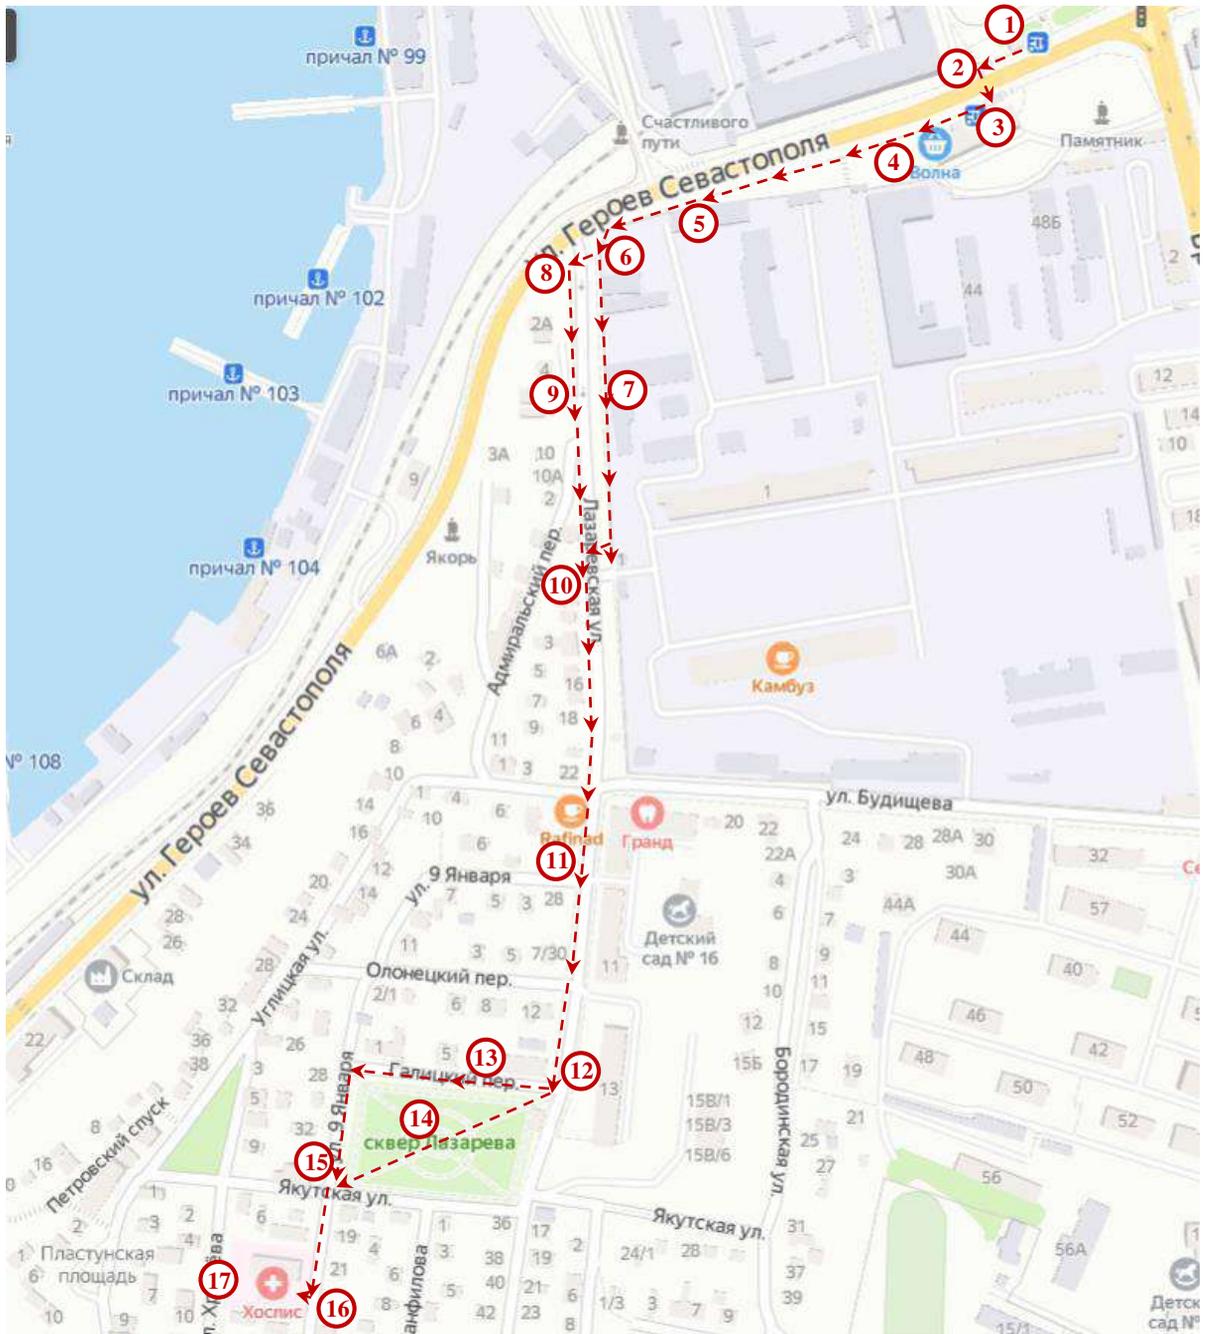
к Акту обследования ОСИ к паспорту доступности ОСИ № ДС-08 от 26.06.2020
 Пути движения от остановочных комплексов «Матрос Кошка» и «Памятник Героям-подводникам»

3.2.1 Расстояние до объекта от остановок транспорта «Памятник Героям-подводникам» и «Памятник Матросу Кошке» 1030 м, время движения пешком 16мин (Фото № 1-31).

3.2.3. Присутствует выделенный от проезжей части пешеходный путь. Выполнен тротуарной плиткой и асфальтовым покрытием, местами требующем замены в связи с наличием трещин, выбоин. От остановки «Улица Будищева» тротуар в неудовлетворительном состоянии (на плане № 22, 23, 24, 25). На проступях краевых ступеней лестничных маршей (на плане № 6, 8, 15, 26) отсутствуют полосы, контрастные с поверхностью ступеней, тактильно-контрастные указатели перед лестницей, поручни, отсутствует дублирование лестничных маршей. Дренажный желоб не закрыт дренажной решеткой (Фото № 17).

3.2.4 Переход через улицу Героев Севастополя осуществляется через подземный переход (Фото № 3, 4, 5). Лестничные марши представлены двумя пролетами; ступени частично разрушены; на проступях краевых ступеней лестничных маршей отсутствуют полосы, контрастные с поверхностью ступеней; поручни лестничных маршей не имеют участков, выходящих за пределы длины лестничного марша на 0,30м; отсутствуют тактильно обозначенные пути следования с использованием направляющих тактильно-контрастных указателей и указателей «поле внимания» перед лестничными маршами. На прямом участке перехода присутствуют перепады высоты более 0,015м. Переход через улицу Брестская – наземный нерегулируемый (Фото № 34).

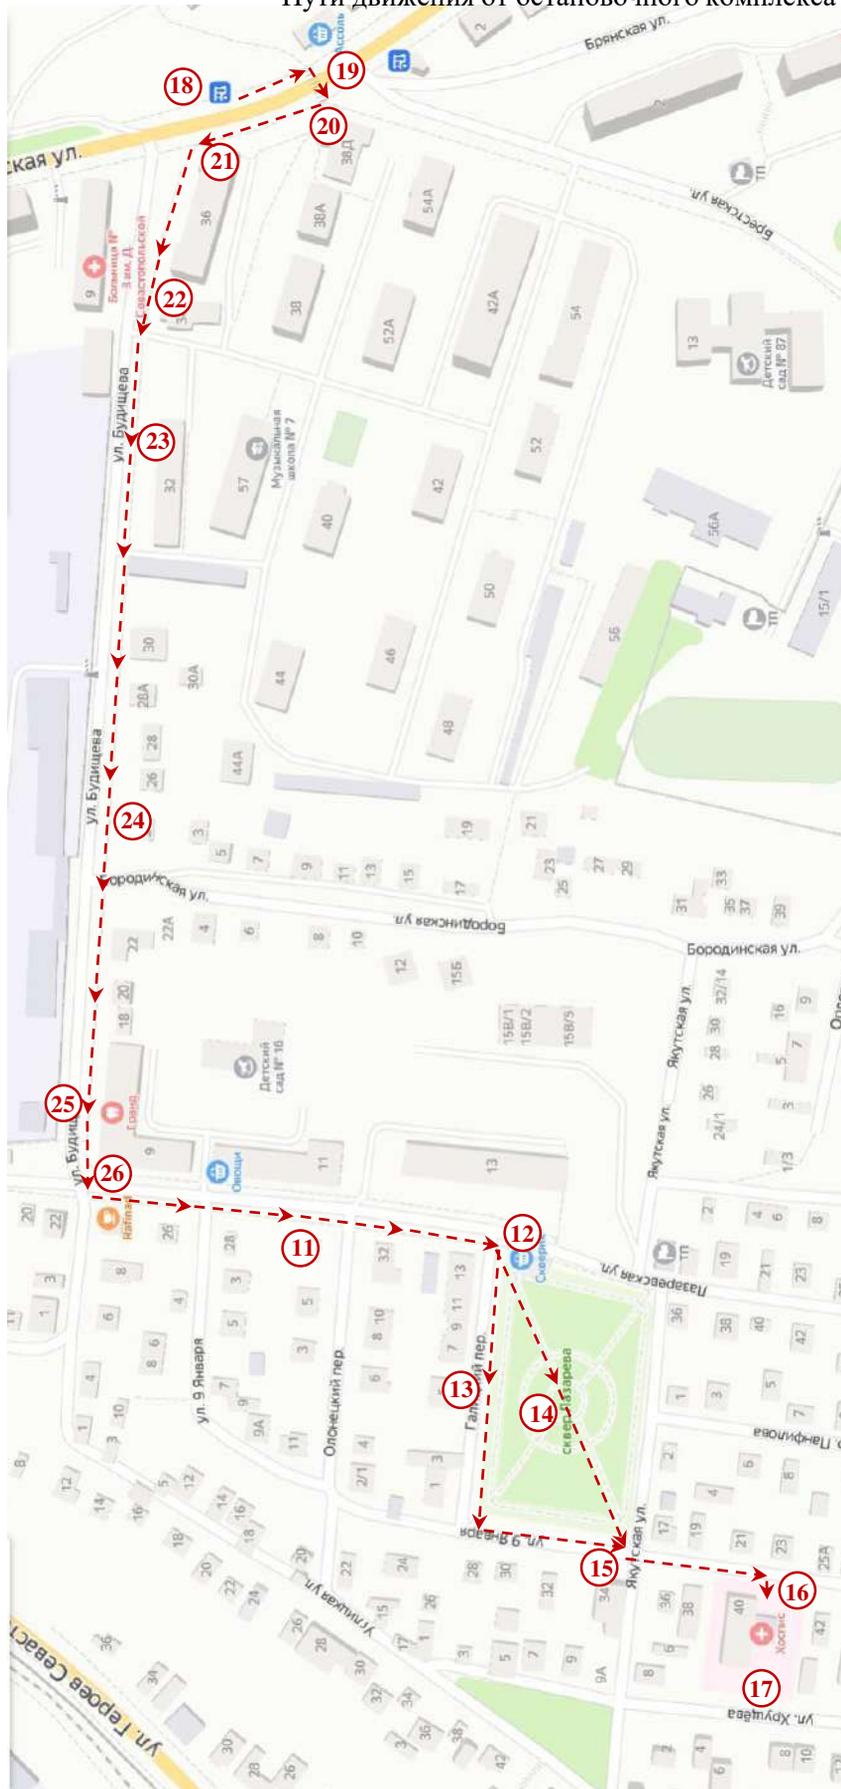
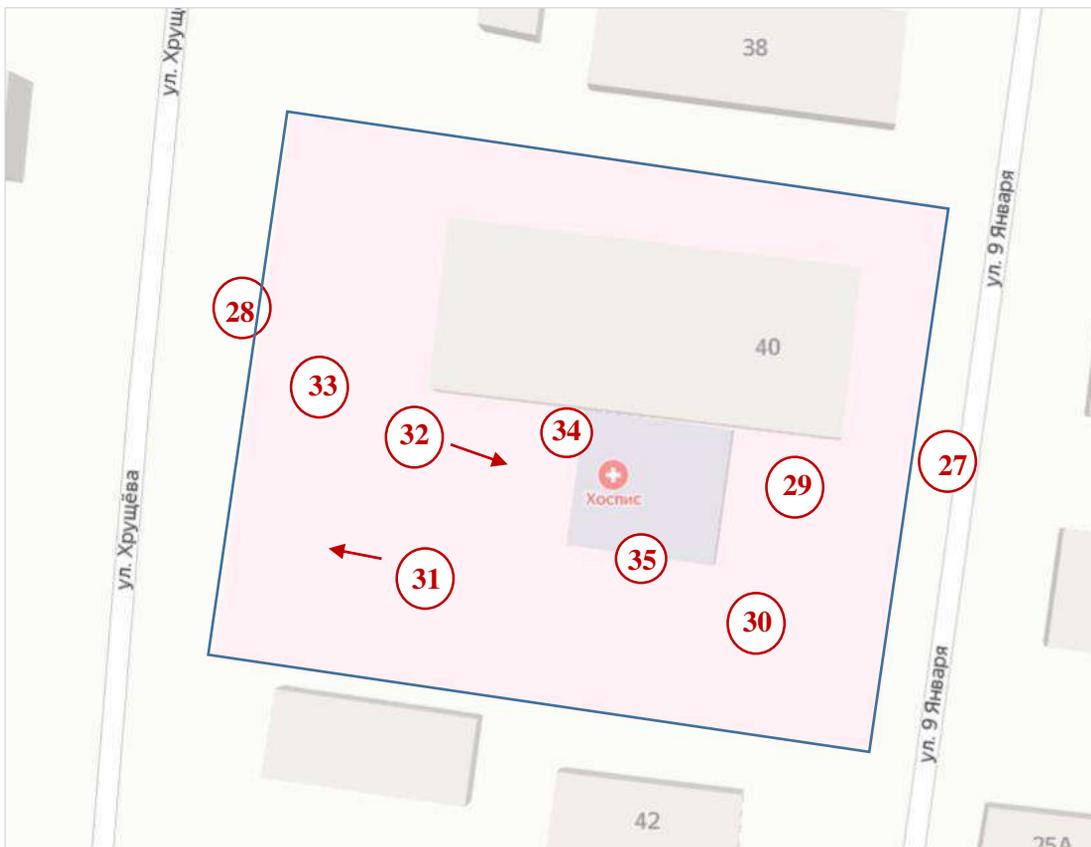
Пути движения от остановочного комплекса «Улица Будищева»

3.2.2. Расстояние до объекта от остановки транспорта «Улица Будищева» 851 м, время движения пешком 13 мин (Фото № 32-49, 20-31).

Информационное обеспечение неполное, отсутствует расписание движения транспорта (с учетом адаптированного транспорта), наименование конечных пунктов маршрутов посредством информационных табличек или электронных табло. Для инвалидов по зрению не предусмотрены тактильные указатели, содержащие информацию об организации движения на маршруте. На остановочном комплексе «Улица Будищева» отсутствует маркировка на прозрачном полотне остановочного комплекса (Фото № 32).
